PROBLEMKARTE FAHRRAD

TU BERLIN CAMPUS CHARLOTTENBURG

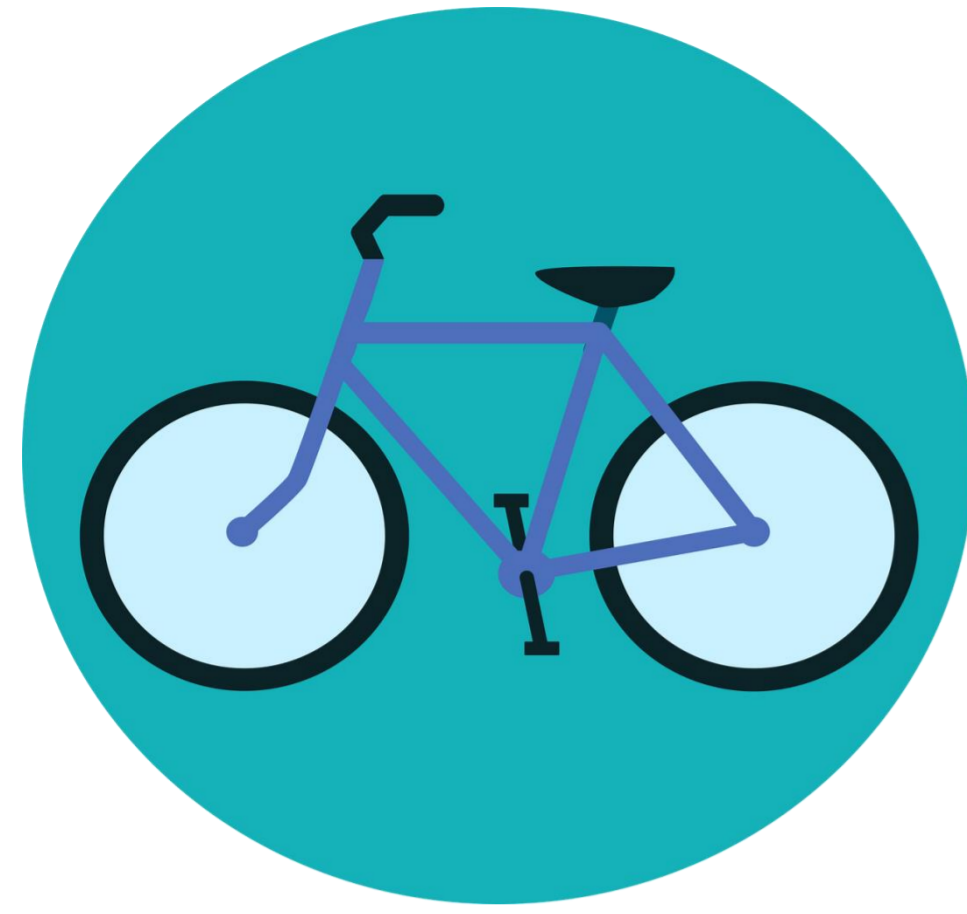
PROBLEMZONEN

A STRASSE DES 17. JUNI

- Aktueller Stand: Radwegführung auf Parkareal
- Fehlende Fahrbahnmarkierungen für Radfahrer
- Gefahrensituation durch einparkende / ausparkende / fahrende Autos
- Keine verminderte Geschwindigkeitsbegrenzung für Autofahrer
- Mitbenutzung durch Fußgänger (insbesondere zum Erreichen des Bürgersteigs nach Parken des Autos und umgekehrt)
- Schlechte Einsehbarkeit der Radfahrer für einfahrende Autofahrer auf Parkplatzsuche
- Einseitigkeit des Radwegs

- Einseitigkeit des Radwegs

C EINSTEINUFER

Beidseitig fehlende Fahrbahnmarkierung für Fahrradfahrer

B MARCHSTRASSE

- Schlechter Bodenbelag (u.a. durch Verwurzelung)
- Mitbenutzung des Radwegs von Fußgängern aufgrund mangelnder farblicher Signalwirkung

- Fahrradweg stellenweise nur 1,30 m breit (Soll: 1,50 m)

- Fahrradweg stellenweise nur 1,25 m breit (Soll: 1,50 m)

D HARDENBERGSTRASSE

- Beidseitig fehlende Fahrbahnmarkierung für Fahrradfahrer → Mitbenutzung der Busspur (hohe Frequentierung durch Busse, Fahrradfahrer, Taxen, Rettungswagen und parkende Autos in zweiter Reihe)
- Stark befahrene Straße

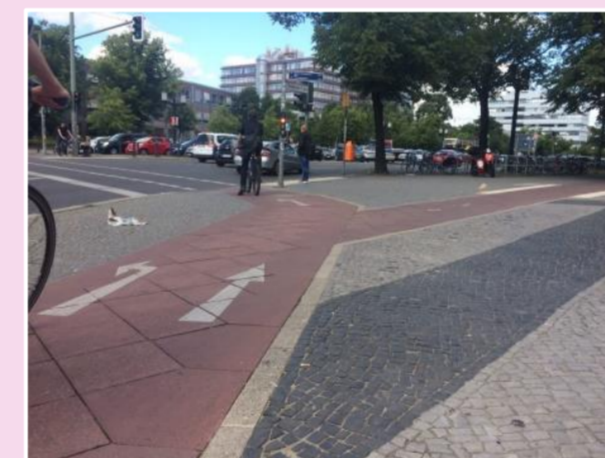
1 STRASSE DES 17. JUNI

ÜBERGANG EB → A

- Fußgänger (vermehrt vom U-Bahnhof kommend) müssen Radweg kreuzen um Ampel zu erreichen
- Fehlende Signalwirkung der Radfahrbahn
- Aufgrund aktueller Baustelle: Breite des Gehwegs nahe des U-Bahn-Ausgangs nicht der zeitweise hohen Frequentierung von Passanten angemessen

ÜBERGANG A → EB

- Fußgänger müssen Radweg kreuzen um Ampel zu erreichen
- Fehlende Signalwirkung der Radfahrbahn

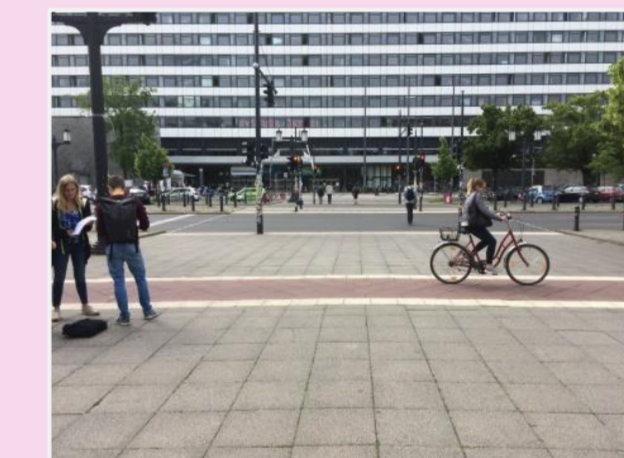
2 STRASSE DES 17. JUNI

ÜBERGANG H → MA

- Fußgänger müssen Radweg kreuzen um Ampel zu erreichen
- Fehlende Signalwirkung der Radfahrbahn

ÜBERGANG MA → H

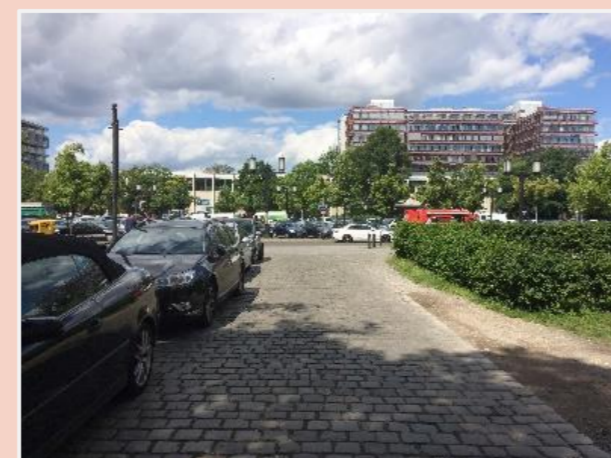
3 STRASSE DES 17. JUNI

ZWISCHEN EB & H / H & C

- Beeinträchtigte Sicht für ein- und ausfahrende Autofahrer durch hohe Anzahl an Fußgängern und parkenden Autos → verminderte Einschätzung der Verkehrslage

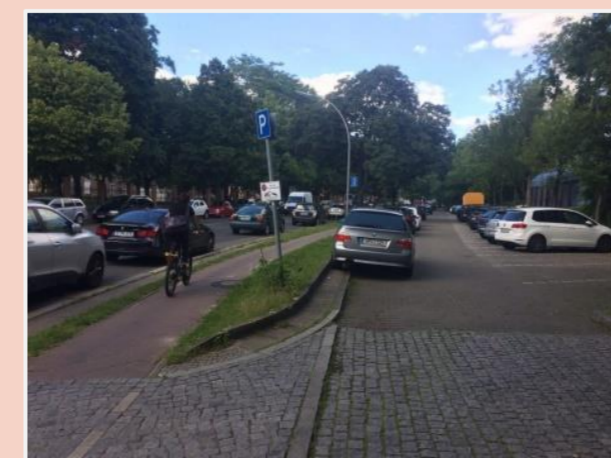
4 MARCHSTRASSE

- Unterbrochener Belag der Fahrradwege an Ausfahrten durch Kopfsteinpflaster → mangelnde Signalwirkung für ein- und ausfahrende Autofahrer / schlechte Befahrbarkeit für den Fahrradfahrer

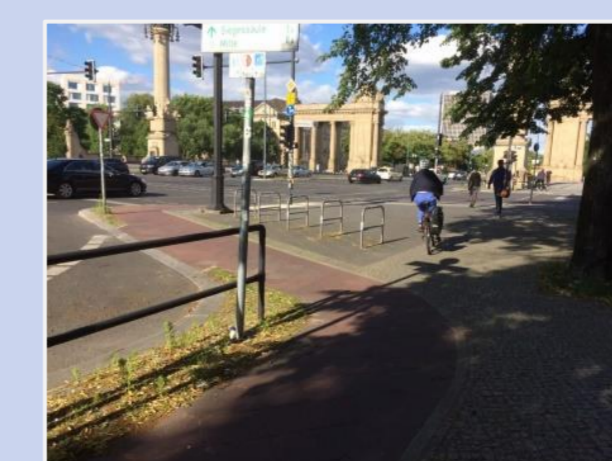
5 STRASSE DES 17 JUNI / MÜLLER-BRESLAU-STRASSE

- Führung des Radwegs in Form einer starken S-Kurve kurz vor Straßenübergang führt zu Missverhalten der Fahrradfahrer (Verlassen des Radwegs zu bspw. Abkürzungszwecken)
- Mitbenutzung der Fußgängerampel an Stelle der Fahrradfahrerampel

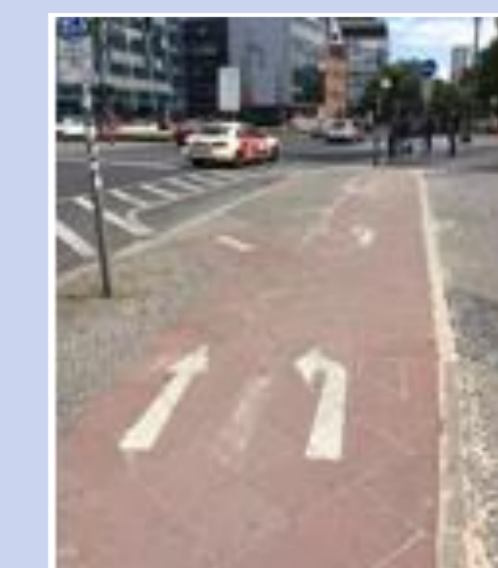
6 ERNST-REUTER-PLATZ / HARDENBERGSTRASSE

- Richtungsweisungen werden teilweise nicht befolgt → Gefährdung und Behinderung von korrekt fahrenden Fahrradfahrern
